Di.Fo.In.Fo

Connessione ecologica di fontanile in fontanile nell'est milanese

SCHEDE DI PROGETTO

Localizzazione e descrizione degli interventi

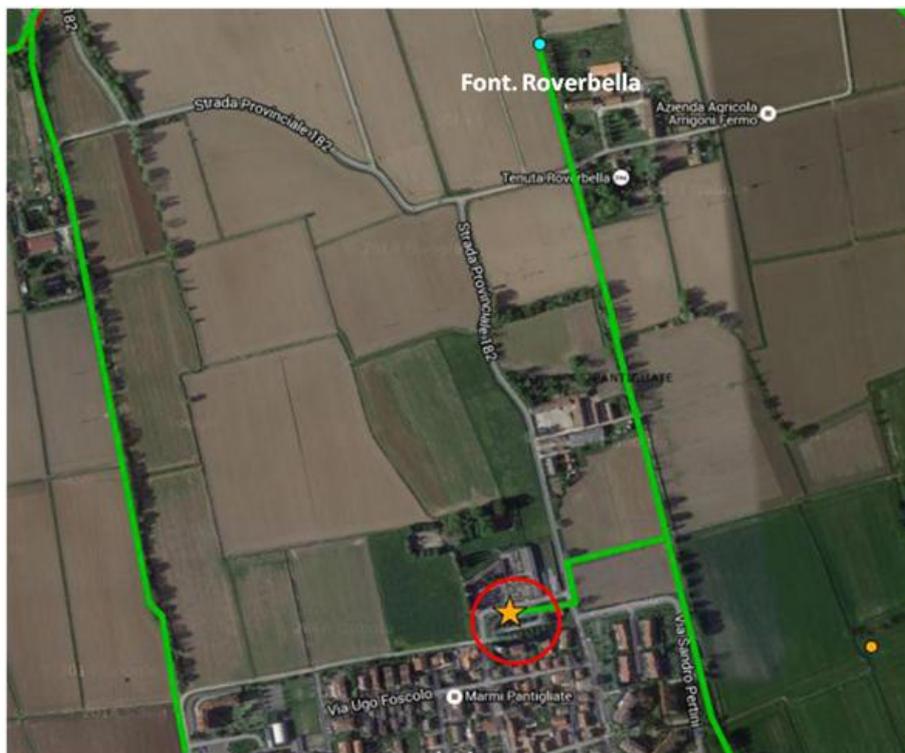
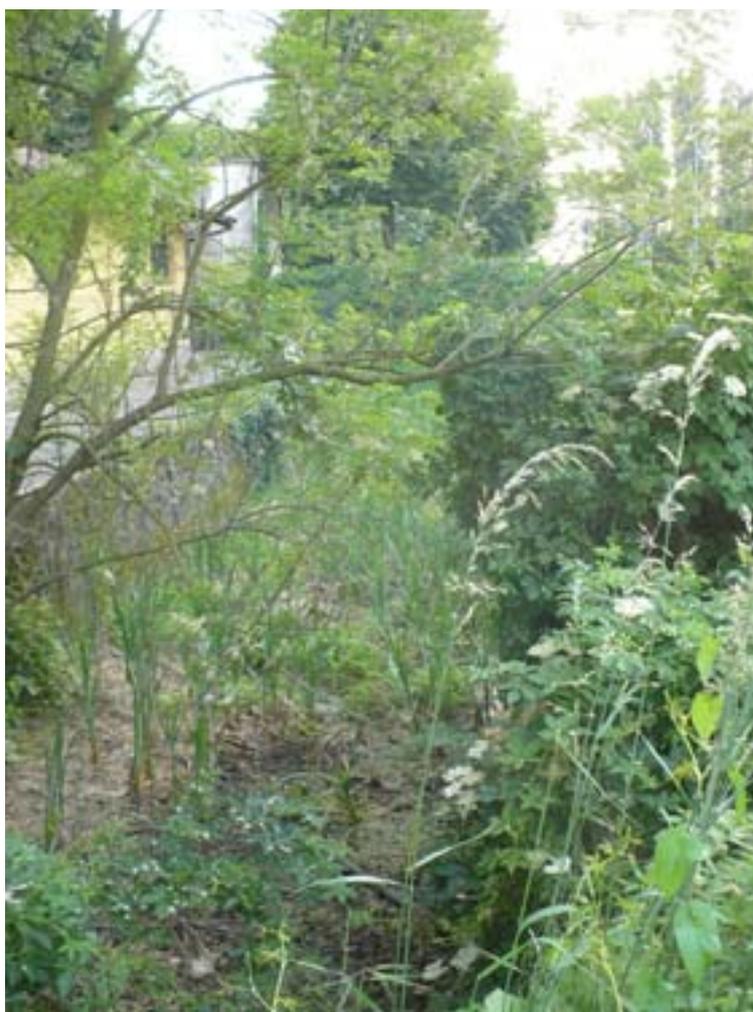
Fontanile Mombretto (A)

Testa del fontanile Mombretto

STATO ATTUALE - Il fontanile in questione si trova appena a nord del cimitero di Pantigliate. E' uno di quei fontanili che sono parte integrante della storia e della cultura del paese. La testa è da decenni interrata ed il fondo presenta piante di *Typha* e *Phragmites* e, in molti periodi dell'anno, anche acqua stagnante. L'insieme di queste indicazioni mette in evidenza come la falda sia a pochi centimetri dal fondo della testa e, come di conseguenza sia relativamente semplice riattivare questo fontanili. L'asta è tombinata subito dopo la testa e rimane in questa condizione per alcuni chilometri (attraversando un buon tratto di paese).

INTERVENTI PREVISTI – in testa verrà effettuata la pulizia del fondo mediante l'escavazione di 15-20 cm di substrato limoso fino al raggiungimento degli strati più permeabili (ghiaioso sabbiosi). Verranno immessi 3 – 4 tubi a calandra. Verrà effettuata la connessione all'asta del fontanile Roverbella attraverso una nuova asta (circa 200 m), creata sulla traccia di un canale di scolo posto a nord ovest rispetto alla testa del Mombretto. Infine verrà realizzata una staccionata attorno alla testa e verrà messa in loco la cartellonistica che racconterà le ragioni del progetto, l'importanza dei fontanili e della rete dei biocorridoi.

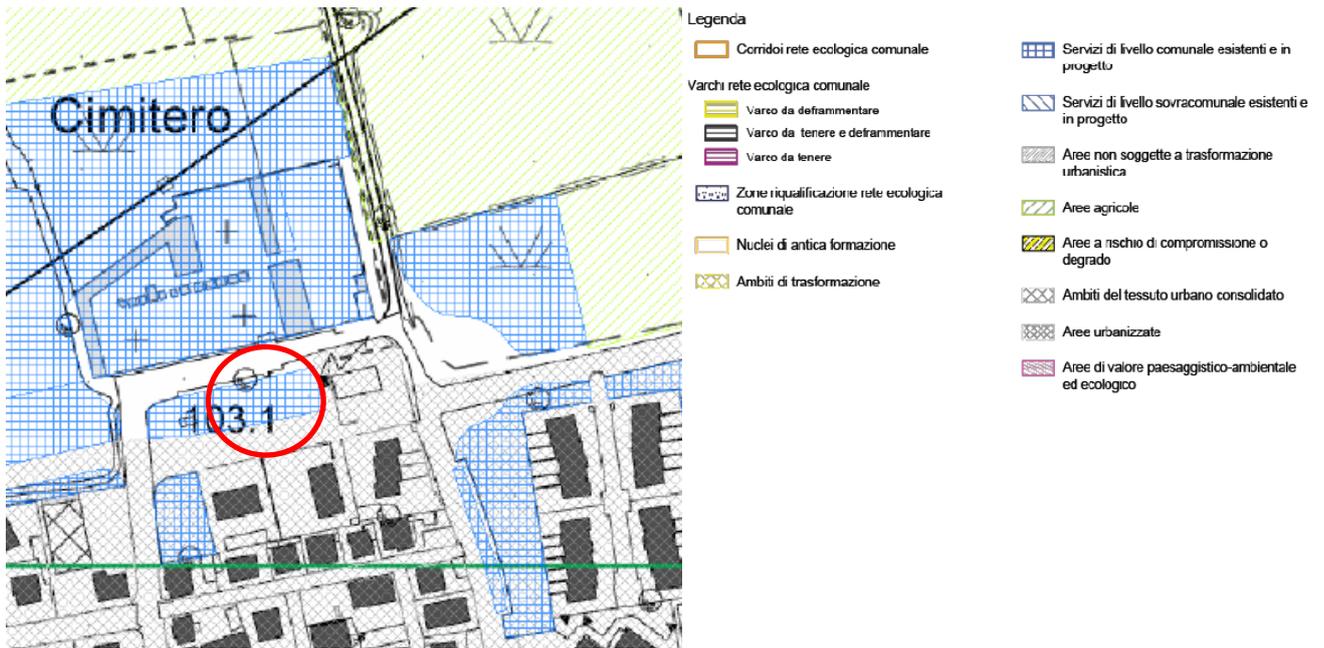
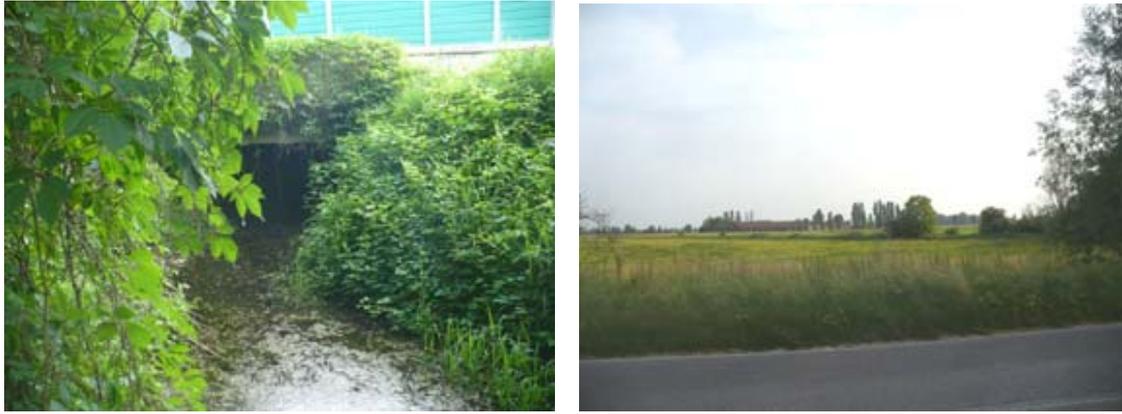
L'asta passa sotto la nuova Paullese per riemergere dalla parte opposta verso Cascina Soresina

STATO ATTUALE - Il fontanile in questione si trova nella parte meridionale del paese di Pantigliate e si trova al centro di un parco pubblico, dove alcune associazioni locali fanno attività culturale e divulgativa con i bimbi delle scuole e con gli adulti. Come per il Mombretto, anche questo fontanile è importante per Pantigliate perché fa parte della storia e della cultura della città.

La testa, pulita l'ultima volta una decina di anni fa, è parzialmente interrata, è alimentata da una pompa elettrica che preleva dalla falda sottostante circa 4-5 l/sec di acqua. Ha anche 6 tubi in ferro e due tini in cemento, che attualmente sono però completamente intasati. Lungo l'asta vi è una piccola diga che trattiene l'acqua nella testa, facendone fluire poca al di sotto della tombinatura che oltrepassa la nuova Paullese. Al di là della strada l'asta prosegue poi verso cascina Soresina e da qui va poi in Addetta. In prossimità della cascina l'asta si presenta però asciutta a causa della bassa portata del fontanile.

INTERVENTI PREVISTI – sulla testa è prevista la pulizia del fondo tramite escavazione del fondo fino al raggiungimento degli strati più permeabili (ghiaioso sabbiosi), lo spurgo dei tini e dei tubi, il posizionamento di due altre pompe elettriche per incrementare la portata. La piccola diga verrà eliminata per favorire lo scorrimento delle acque, verrà effettuata la pulizia dell'asta ed la vegetazione di sponda, ormai divenuta impenetrabile, sarà governata in modo opportuno. Verrà messa in loco la cartellonistica che racconterà le ragioni del progetto, l'importanza dei fontanili e della rete dei biocorridoi.

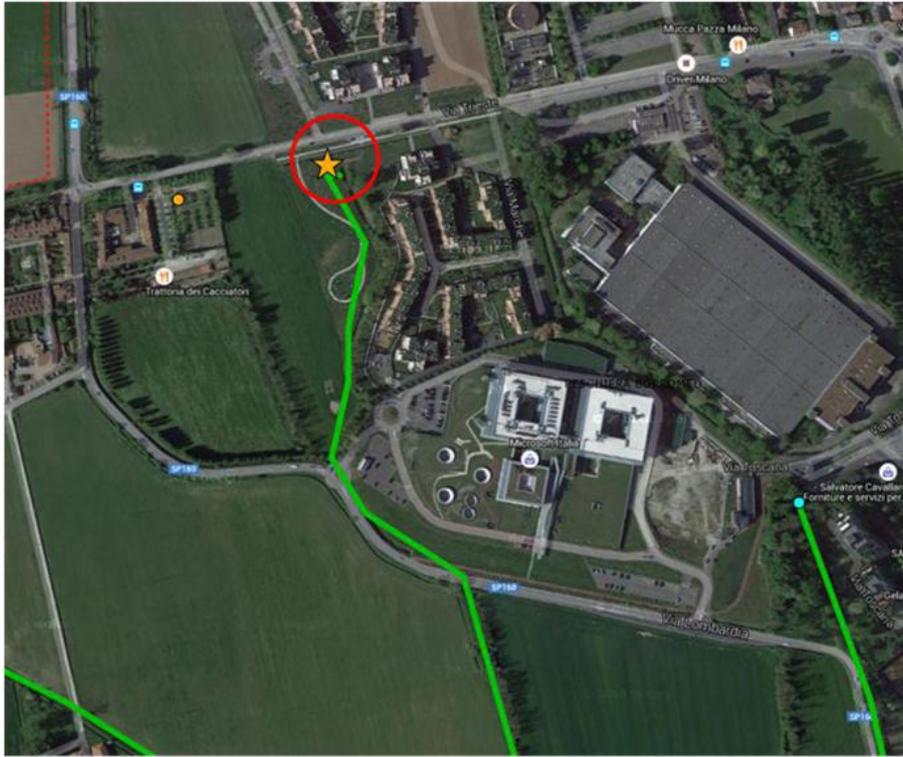
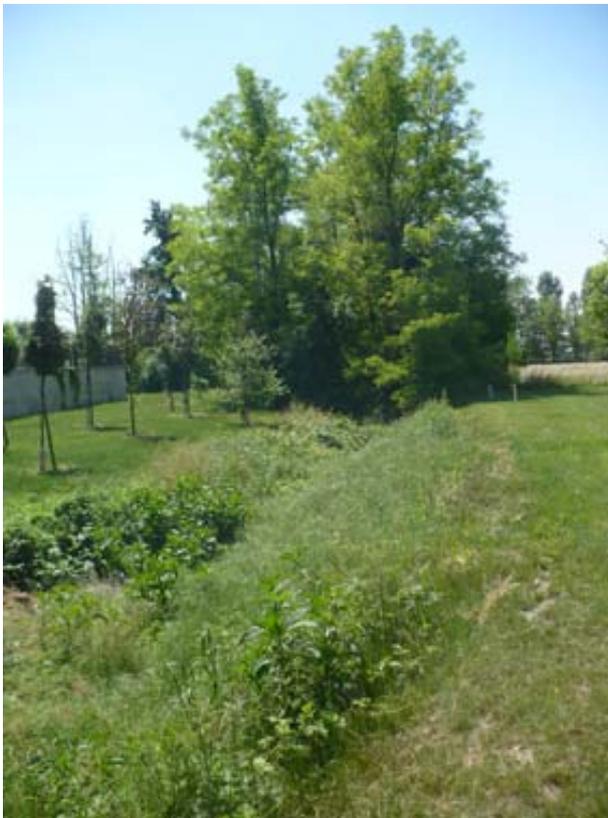
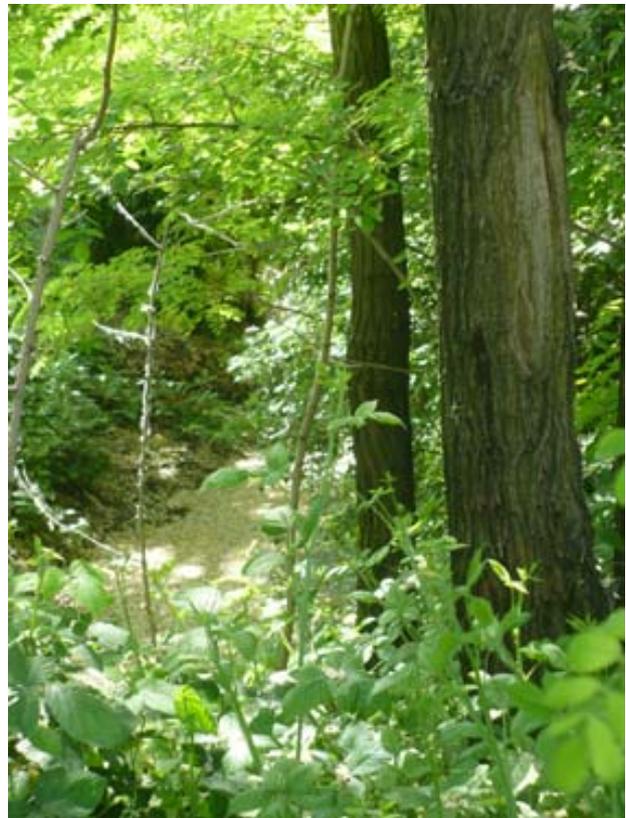
Fontanile Trebianella II (A)

Testa e asta del fontanile Trebianella II, è evidente lungo l'asta dell'acqua stagnante

STATO ATTUALE - Il fontanile in questione si trova a margine di un piccolo parco pubblico dove alcune associazioni locali fanno attività culturale e divulgativa con i bimbi delle scuole e con gli adulti.

La testa è interrata, anche se in alcuni mesi dell'anno presenta un po' di acqua stagnante. L'asta (lunga 230m) qua e la presenta acqua emergente ma non fluente, alternata a tratti con scarichi di materiale inerte.

INTERVENTI PREVISTI – verrà eseguita la pulizia della testa tramite escavazione del fondo fino al raggiungimento degli strati più permeabili (ghiaioso sabbiosi), verranno infissi 4 – 6 tubi a caladra, si provvederà alla pulizia dell'asta e alla riqualificazione della vegetazione di sponda. Infine verrà realizzata una steccionata attorno alla testa e verrà posizionata in loco la cartellonistica che racconterà le ragioni del progetto, l'importanza dei fontanili e della rete dei biocorridoi.

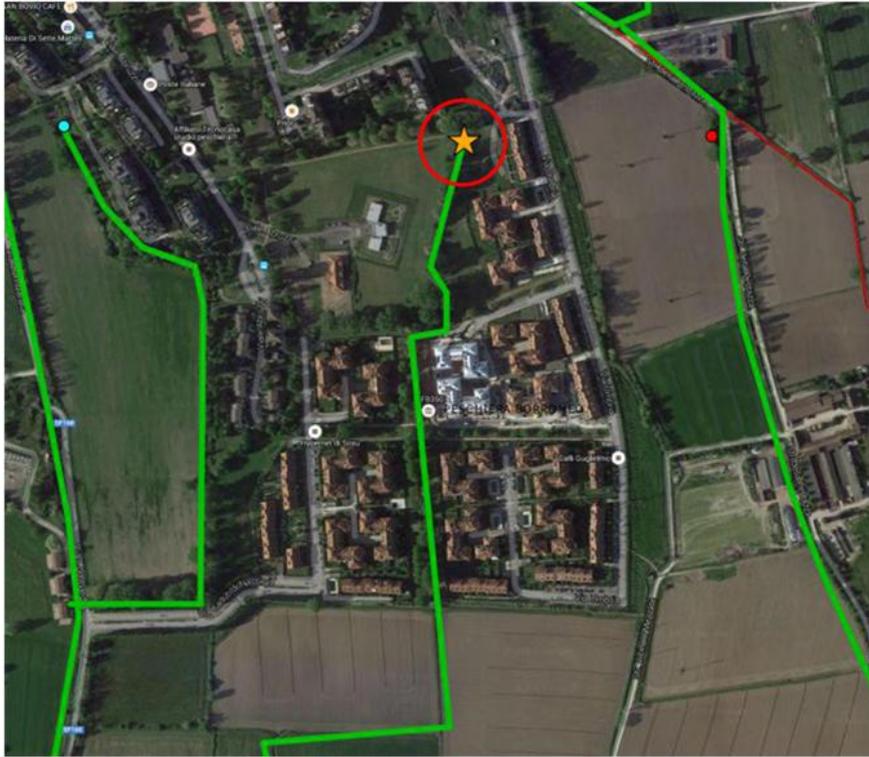
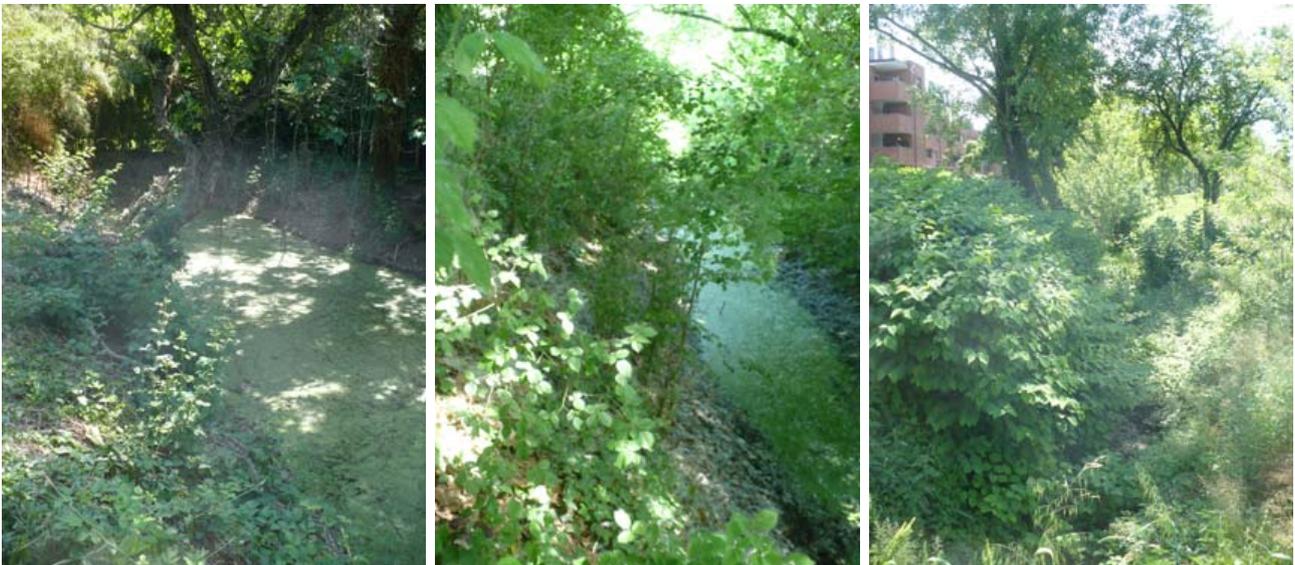
Fontanile Testino di Floriano (B)

Testa ed asta del fontanile Testino di Floriano. Sono evidenti alcuni affioramenti di acqua.

STATO ATTUALE - Il fontanile in questione si trova in un'area verde comunale dove alcune associazioni locali fanno attività culturale e divulgativa con i bimbi delle scuole e con alcuni adulti.

La testa è interrata, anche se in molti mesi dell'anno presenta un po' di acqua, che non è in grado comunque di fluire in asta. L'asta (lunga 530m) si sviluppa inizialmente entro la medesima area (circa 210 m) per poi proseguire tra due ali di costruzioni (320m), per poi sfociare in piena campagna. Così come per la testa, anche in asta si possono incontrare zone di acqua emergente ma non fluente, alternate a tratti con scarichi di materiale inerte.

INTERVENTI PREVISTI – sulla testa verrà eseguita la pulizia del fondo tramite escavazione del fondo fino al raggiungimento degli strati più permeabili (ghiaioso sabbiosi). Verranno immessi 5 – 7 tubi a caladra. L'asta verrà pulita e la vegetazione di sponda verrà riqualificata. Verranno realizzate alcune staccionate attorno alla testa e si provvederà alla messa a dimora della cartellonistica che racconterà le ragioni del progetto, l'importanza dei fontanili e della rete dei biocorridoi.

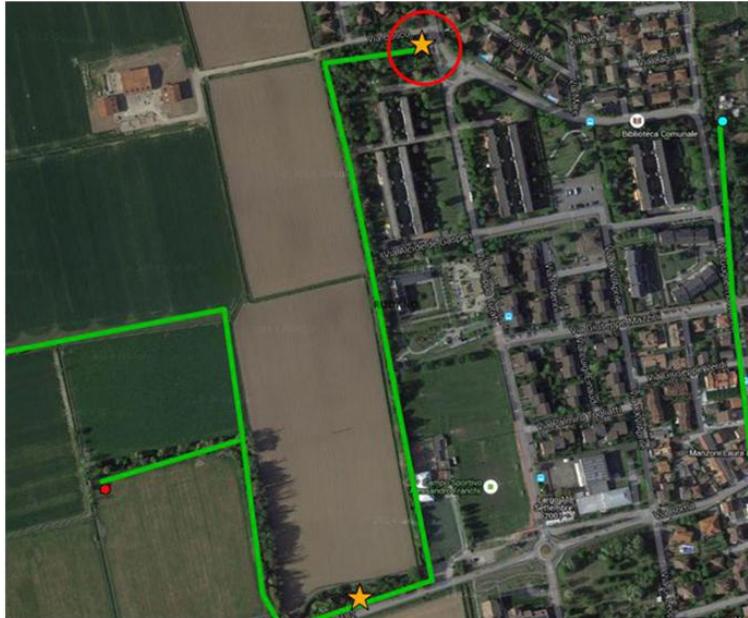
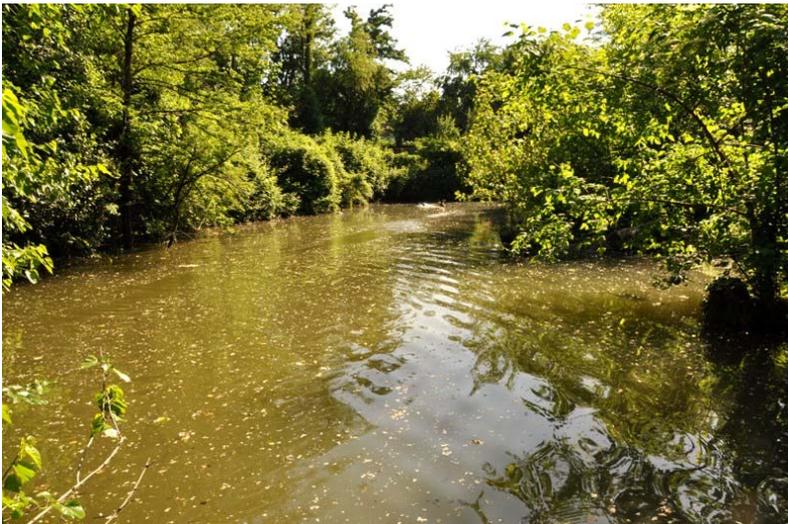
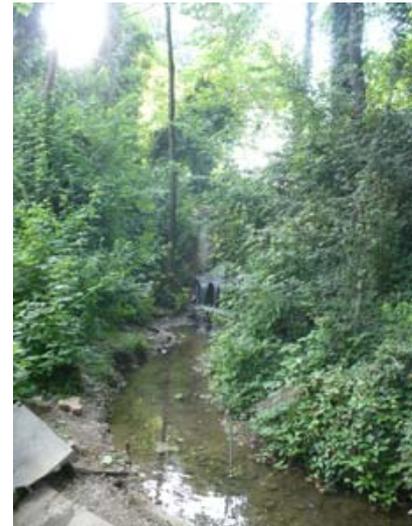
Fontanile Roadello (A)

Testa del fontanile Roadello, a sinistra l'immissione di acqua da un canale

STATO ATTUALE - Il fontanile in questione si trova in un'area verde comunale dove alcune associazioni locali portano avanti iniziative culturali con i bimbi delle scuole. La testa presenta una decina di tubi a calandra e un numero (imprecisato) di tini in cemento, completamente occlusi; l'acqua che alimenta il fontanile arriva da un canale irriguo vicino. Vi si riscontra la presenza di alcuni individui di *Trachemys scripta*. L'asta, lunga circa 500m, è ben alberata e ancora pulita ma è assolutamente priva di acqua.

INTERVENTI PREVISTI – La prima fase degli interventi prevederà la messa in asciutta della testa e la cattura degli individui di *Trachemys* e di eventuali specie ittiche alloctone (quasi certamente presenti). In testa verrà eseguita l'escavazione del fondo

fino al raggiungimento degli strati più permeabili (ghiaioso sabbiosi), lo spurgo dei tubi a caladra ed il blocco del flusso di acqua dal vicino canale. Verrà eseguita una leggera escavazione dell'asta per poter ridare le quote adeguate in modo tale che venga favorito il normale deflusso delle acque. Verrà posizionata una staccionata attorno alla testa e verrà messa in loco la cartellonistica che racconterà le ragioni del progetto, l'importanza dei fontanili e della rete dei biocorridoi.

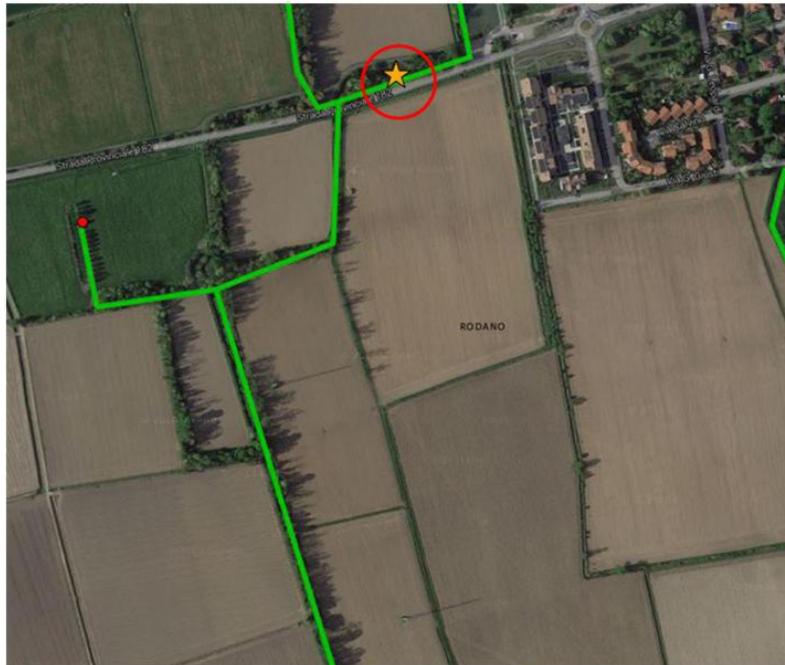
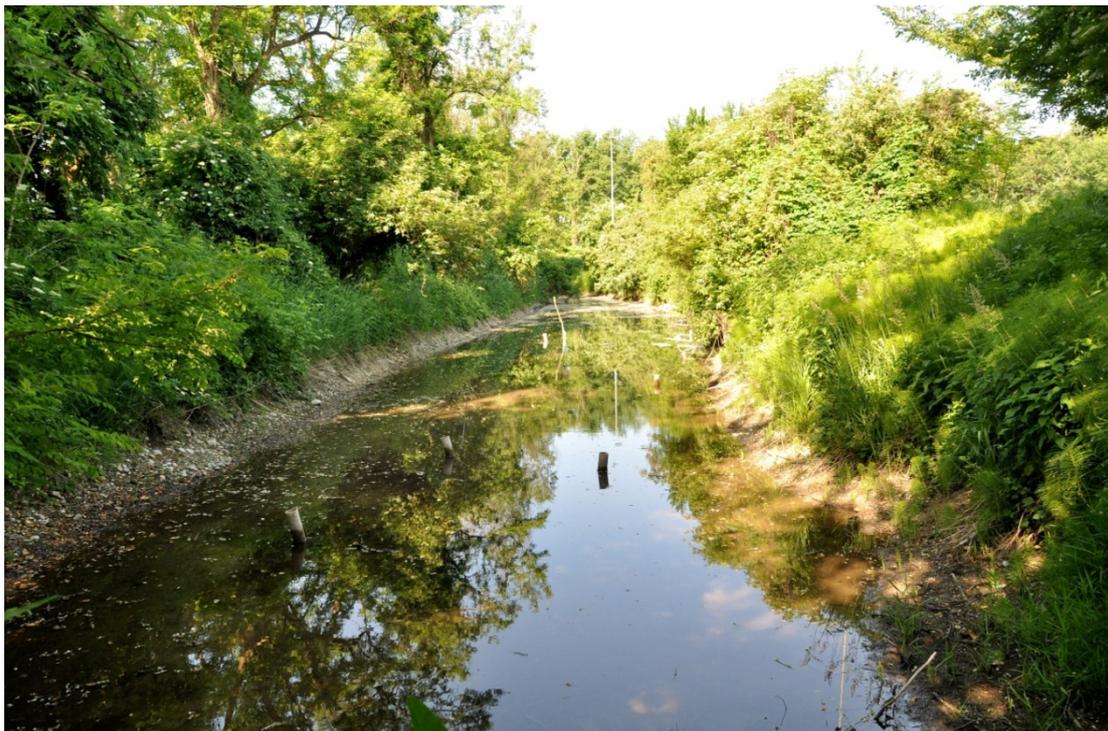
Fontanile Roverbella (B)

Testa del fontanile Roverbella

STATO ATTUALE - Il fontanile in questione si trova al confine tra un'importante area agricola e l'urbanizzato di Lucino. A fianco della testa passa una bella ciclovia che collega le frazioni di Lucino a quella di Millepini. La testa, leggermente interrata, presenta una decina di tubi a calandra in parte occlusi, l'acqua esce un po' stentatamente da quattro di questi. L'asta, è ben alberata e pulita e si collega in prossimità dell'area agricola ad aste di altri fontanili. Ad est della testa vi è un'area incolta che si è andata a sviluppare su di una vecchia piattaforma ecologica comunale.

INTERVENTI PREVISTI – In testa si prevede una leggera pulizia del fondo per raggiungere gli strati più permeabili (ghiaioso sabbiosi) (circa 10-15 cm) e uno spurgo dei tubi occlusi. Si opererà un riordino della staccionata attorno alla testa, in parte già esistente, e verrà messa in loco la cartellonistica che racconterà le ragioni del progetto, l'importanza dei fontanili e della rete dei biocorridoi. Sulla ex piattaforma comunale si prevede una riqualifica in senso ecologico, con lo scopo di creare un nucleo di bosco prossimo alla testa. Questo intervento comporterà l'eradicazione di alcune placche in cemento, di alcune specie vegetali alloctone, un riordino della vegetazione già esistente e la messa a dimora di una cinquantina di alberi, arbusti ed essenze erbacee tipiche degli ambienti boschivi umidi.

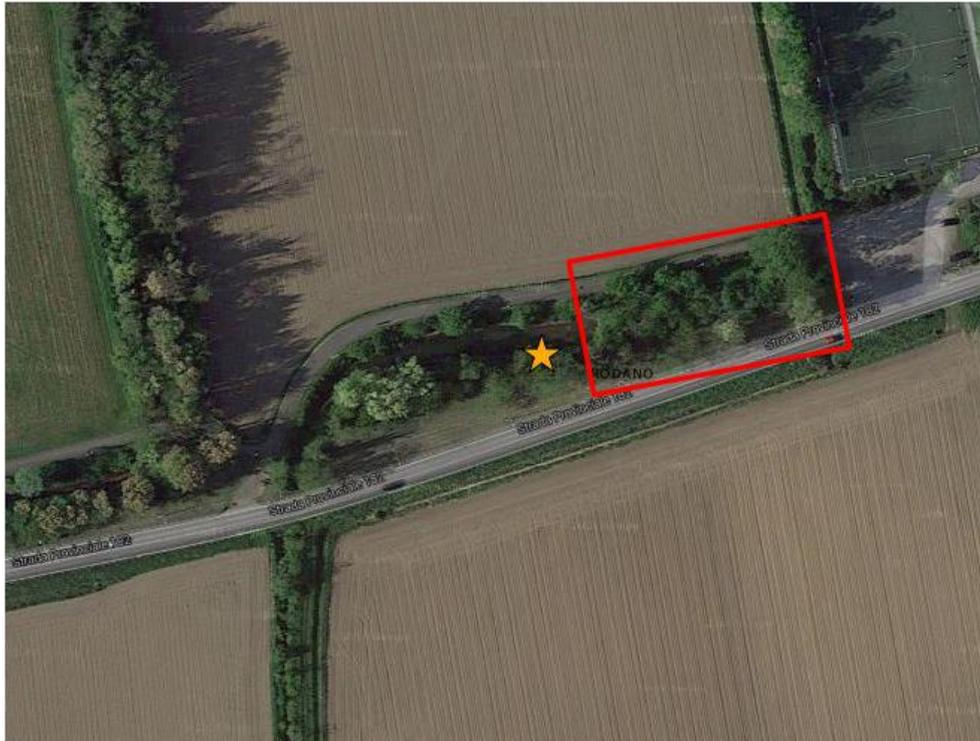
Ad est della testa del fontanile Roverbella vi è una zona incolta da riqualificare

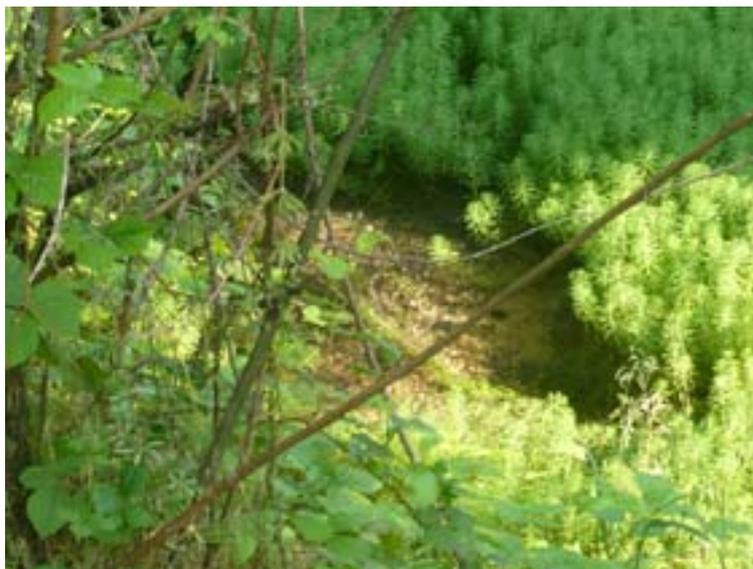
Testa del fontanile Vedano, nella immagine in alto la testa interamente invasa da *Myriophyllum aquaticum*; in basso si può vedere il punto di immissione di acqua dalla falda

STATO ATTUALE - Situato a sud della stazione ferroviaria, si sviluppa parallelamente a via Monzese. Nel corso dei lavori per il raddoppio del tracciato ferroviario (alta velocità), la testa del fontanile è stata completamente rifatta accorciandola di circa 15 metri. Il fontanile è sempre stato un elemento centrale nella storia sociale del paese, molte associazioni locali propongono attività culturali legate al fontanile Vedano rivolte a bimbi delle scuole.

Le opere eseguite in occasione del raddoppiamento della linea ferroviaria, che avevano come obiettivo la riqualificazione totale del fontanile, non sono state risolutive, tanto che la testa ha acqua solo attraverso una pompa elettrica. Un ulteriore problema sta nell'invasione da parte di una pianta acquatica sud americana, *Myriophyllum aquaticum* Verdcourt, sicuramente introdotta sprovvedutamente da qualche acquariofilo. Di contro è presente una popolazione consistente di Tritone crestato (*Triturus cristatus* Laurenti), forse l'ultima rimasta così a nord.

INTERVENTI PREVISTI – La testa sarà prosciugata per permettere la cattura dei tritoni che verranno messi in sicurezza per poi reintrodurli nello stesso fontanile. Nel contempo si procederà all'estirpazione dell'intera popolazione di *Myriophyllum aquaticum* e di altre eventuali specie alloctone presenti (si sospetta la presenza di alcune *Trachemys*). Si prevede un parziale approfondimento della testa, il recupero di alcuni vecchi tini in cemento interrati, l'immissione di alcuni tubi a caladra o il posizionamento di alcune pompe per incrementare la necessaria portata.

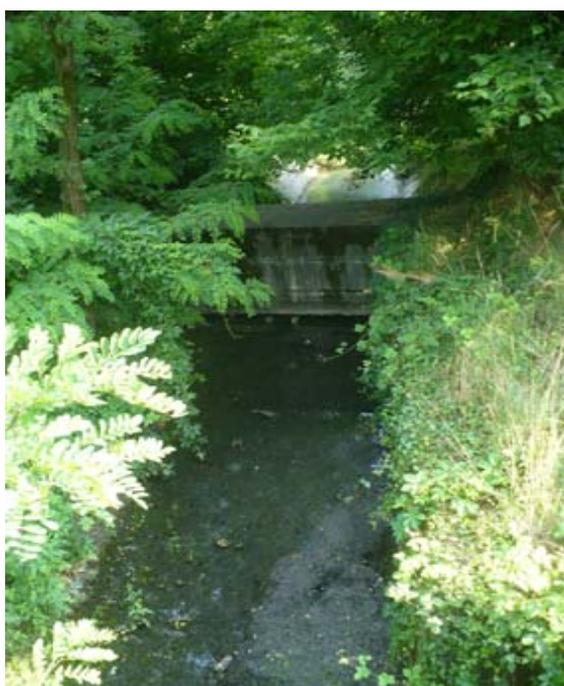
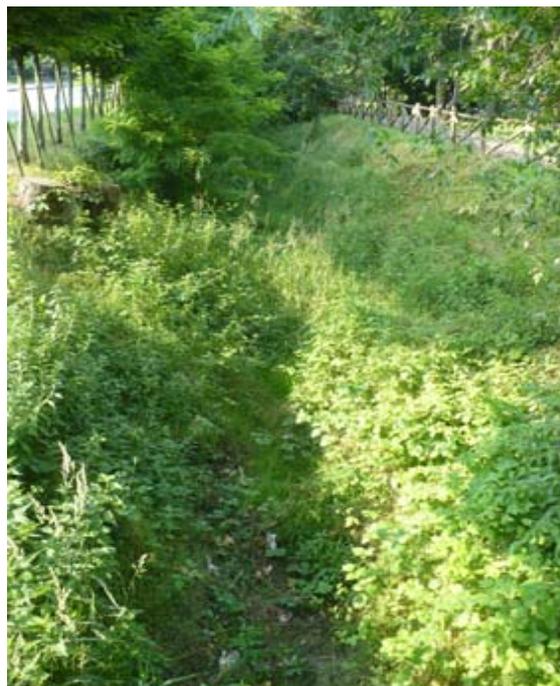
Fontanile Vedano - nei primi 300 metri dell'asta l'acqua scorre ed è presente, ma non nel resto

L'asta, lunga circa un chilometro, nel tratto iniziale scorre a margine di un parco pubblico. Per i primi 300 metri è relativamente pulita e l'acqua scorre liberamente. Per il resto del percorso è parzialmente interrata, tanto che diviene completamente asciutta.

Una ulteriore problematica è determinata dalla presenza lungo l'asta di n°3 sfioratori del collettore fognario comunale. Tali manufatti intervengono solo in caso di abbondanti piogge, rilasciando parte della fogna diluita direttamente all'interno dell'asta. La società che ha in gestione l'impianto (CAP Holding) ha già individuato le risorse necessarie alla riqualificazione degli sfioratori esistenti. Saranno pertanto installati nuovi manufatti autopulenti, in grado di trattenere le componenti solide dei reflui fognari. Con la realizzazione di queste opere non si avranno interferenze ecologiche evidenti dato che l'apporto di reflui diluiti, privi delle parti solide, verrà portata via facilmente in occasione dei grandi acquazzoni estivi, quando la portata diviene elevata.

L'asta verrà ripulita e riscavata per poter ridare le opportune quote. In alcuni tratti del fondo probabilmente occorrerà aggiungere dell'argilla per diminuire il grado di permeabilità dei substrati (che in quest'area sono molto grossolani). Questa operazione non è estranea alla "vita del fontanile" dato che l'impermeabilizzazione del fondo di asta e testa è cosa che avviene naturalmente con il tempo. In questo caso si vuole solo accelerare questo processo. Infine verrà messa in loco la cartellonistica che illustrerà le ragioni del progetto, l'importanza dei fontanili e della rete dei biocorridoi.

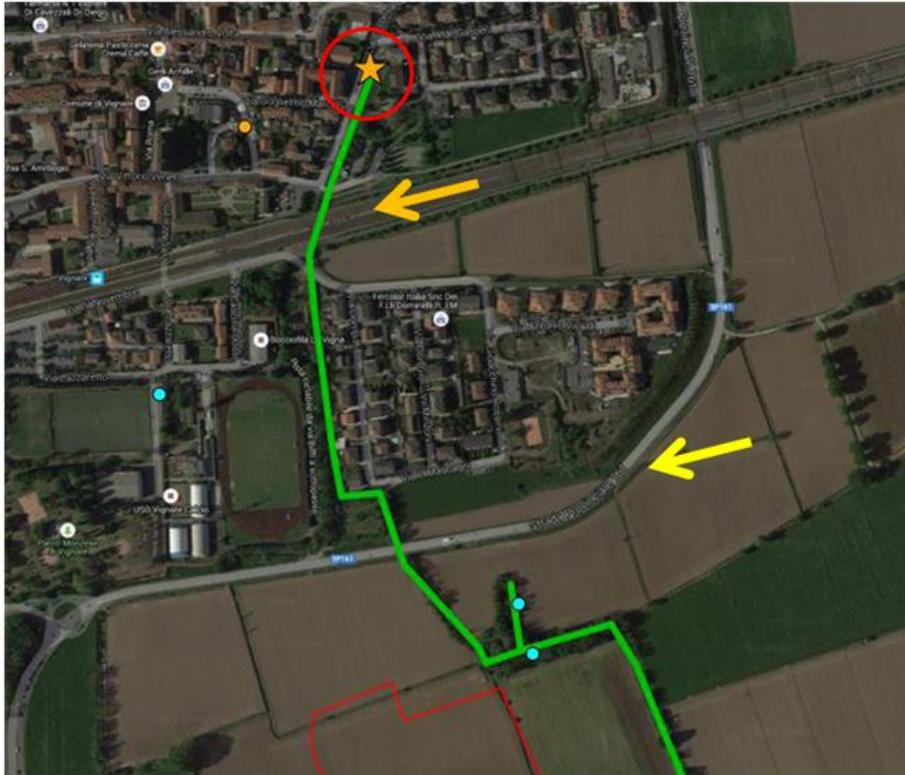
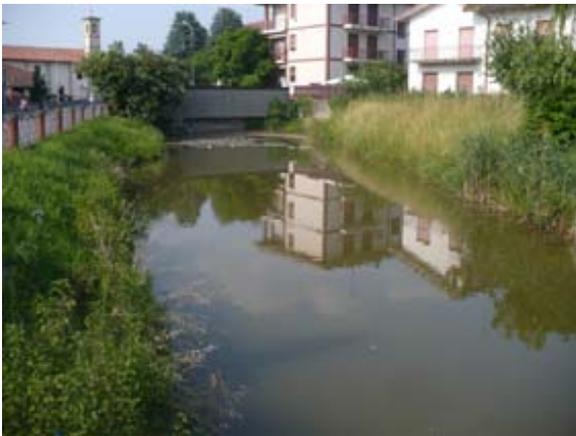
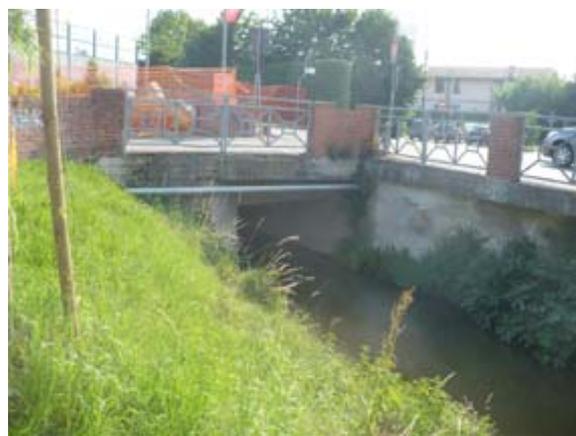
Fontanile Boccadoro (B)

Testa del fontanile Boccadoro, a destra la tombinatura che permette all'asta di oltrepassare la linea ferroviaria.

STATO ATTUALE – situato al centro del paese il fontanile è sempre stato un elemento centrale nella vita sociale e culturale di Vignate. Molte associazioni locali propongono attività culturali che hanno come soggetto il fontanile con i bimbi delle scuole e con gli adulti.

Attualmente viene alimentato da una pompa elettrica che mantiene costante la presenza di acqua durante tutto il corso dell'anno. La presenza del parco omonimo posto sulla sponda orientale e del ponticello di attraversamento situato in posizione baricentrica, ne rendono fruibile la visione prospettica. Nella testa è possibile osservare un'importante presenza di specie alloctone, una trentina di *Trachemys*, alcune carpe a specchio (*Cyprinus carpio specularis*) ed altri carassi. La parte iniziale dell'asta oltrepassa la linea ferroviaria attraverso un tombino di grandi dimensioni. Prosegue dalla parte opposta, per un breve tratto con acqua poco fluente, quindi si interra parzialmente asciugandosi completamente. Per circa 300 metri prosegue coperta da una lussureggiante siepe fino a raggiungere la provinciale che oltrepassa attraverso un secondo tombino.

INTERVENTI PREVISTI – Inizialmente sarà prevista la messa in asciutta della testa, la cattura delle specie alloctone che verranno trasferite in un terzo fontanile che, praticamente privo di asta funzionante, è adibito a laghetto di pesca (fontanile Testa quadra). Questa operazione sarà necessaria per non urtare la sensibilità "animalista" della cittadinanza che interpreta in modo positivo la presenza delle taratarughe e delle grosse carpe a specchio. La profondità del fondale della testa verrà adeguata per favorire il naturale scorrimento delle acque sotto la ferrovia. Verranno installate alcune pompe per incrementare la necessaria portata.

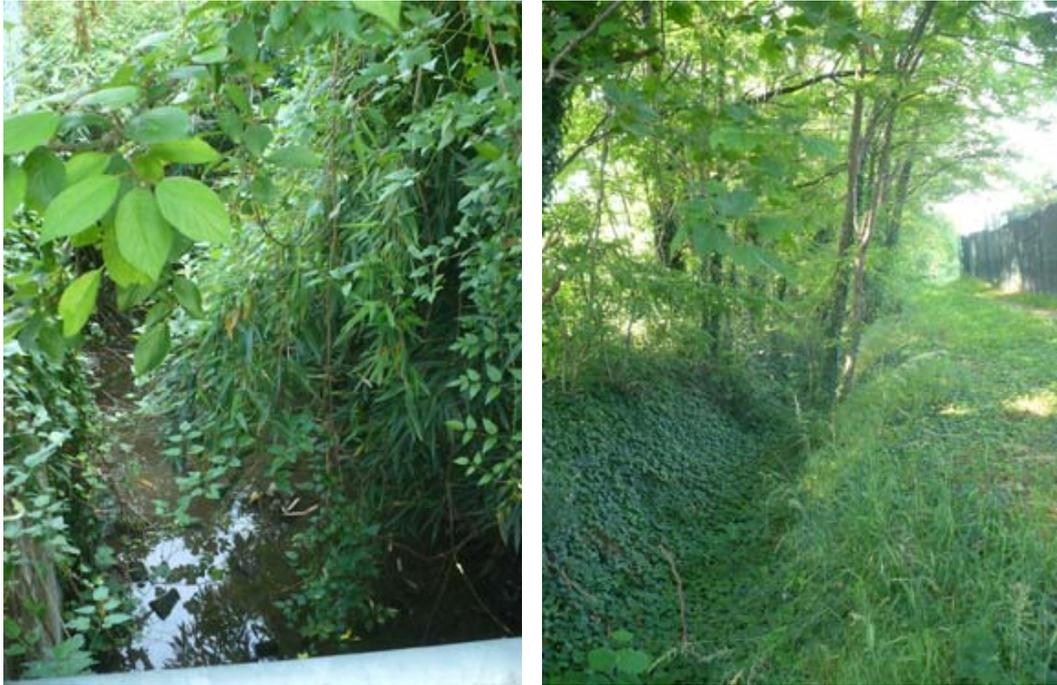
L'asta subito dopo il passaggio della ferroviaria presenta acqua leggermente fluente, dopo 50m si assiste ad un processo di parziale interrimento dell'asta stessa e alla scomparsa dell'acqua.

L'asta verrà ripulita e riscavata per ridare le opportune quote. In alcuni tratti del fondo probabilmente occorrerà aggiungere dell'argilla per diminuire il grado di permeabilità dei substrati (che in quest'area sono molto grossolani). Infine verrà messa in loco la cartellonistica che illustrerà le ragioni del progetto, l'importanza dei fontanili e della rete dei biocorridoi.

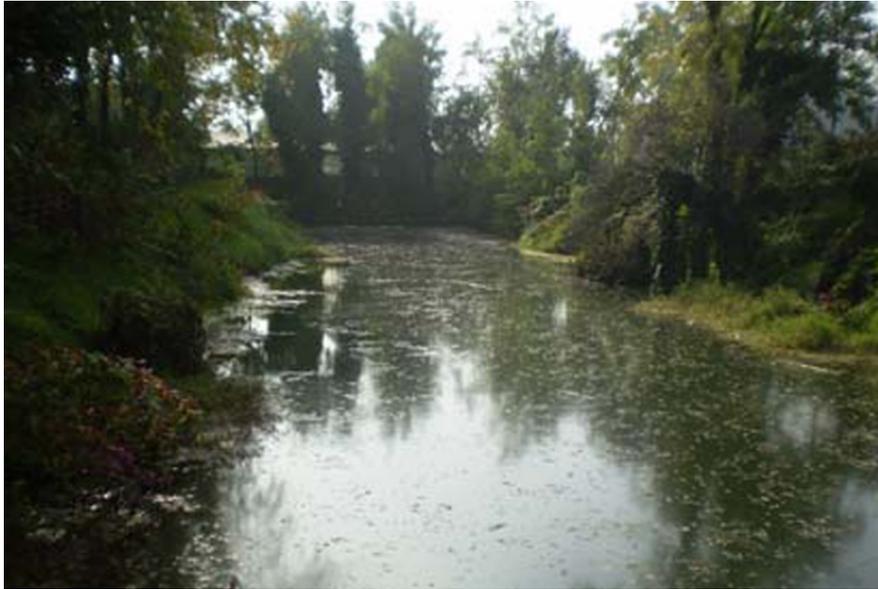
Fontanile Testa Quadra, qui verranno introdotte le specie ittiche alloctone e le tartarughe recuperate dagli altri due fontanili

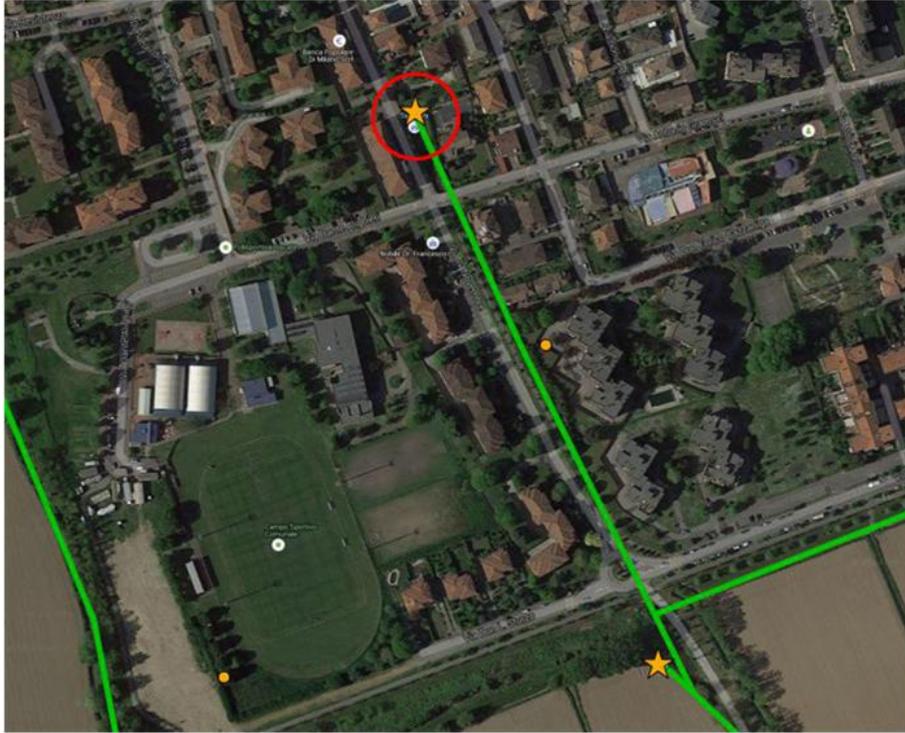
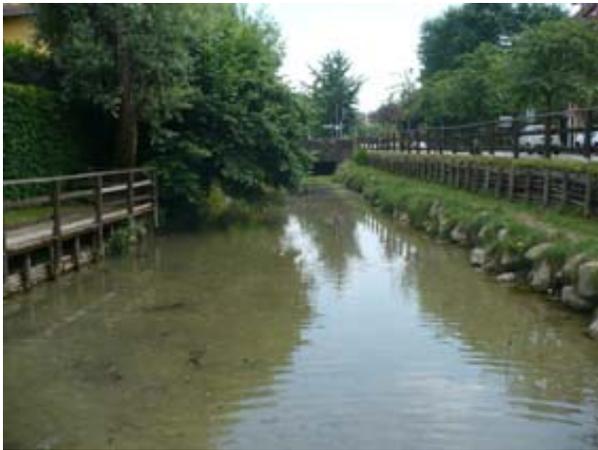
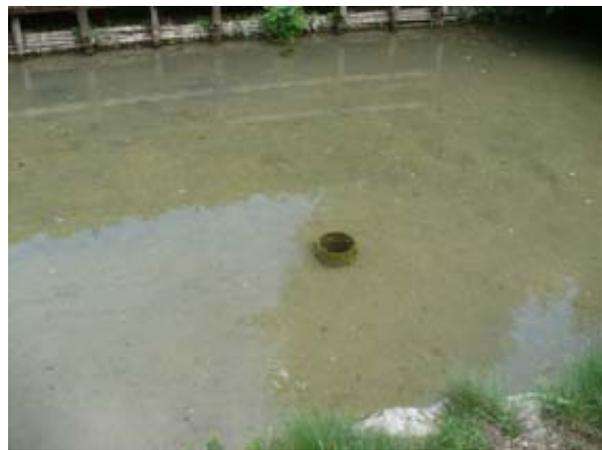
Fontanile Gardina (A)

Testa del fontanile Gardina, a destra tino in cemento

La testa presenta alcuni tini in cemento ed una decina di tubi a calandra, molti di questi sono completamente occlusi. È presente una pompa elettrica che mantiene una buona portata. L'asta è inizialmente tombinata; riemerge alla fine di via IV Novembre, e da qui si dirama nelle campagne che si trovano a sud di Liscate. Nel fontanile è presente una popolazione ittica autoctona composta da cavedani, barbi, sanguinerole e spinarelli.

INTERVENTI PREVISTI – In testa verrà eseguito uno spurgo dei tubi a calandra e dei tini. Eventuale verrà inserita una nuova pompa per incrementare la portata. L'asta si trova già in buone condizioni e pertanto non ha bisogno di rilevanti interventi di miglioramento.

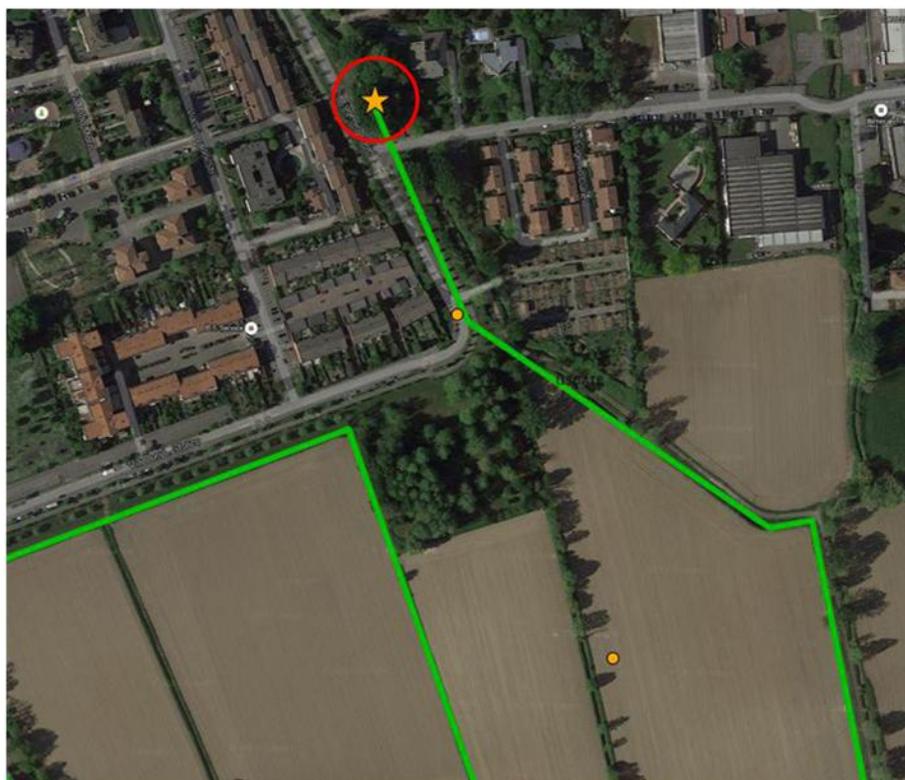
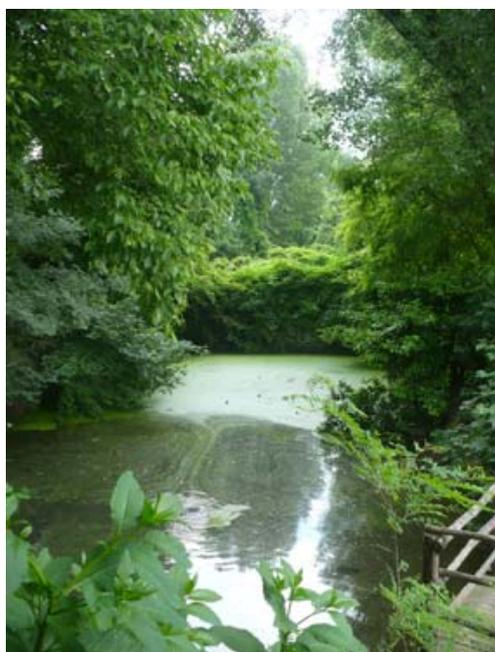
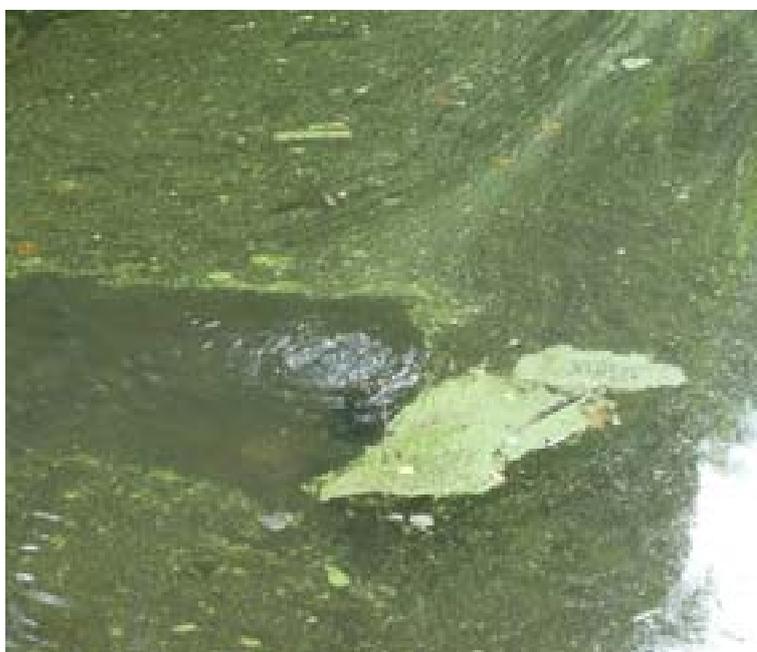
Fontanile Castellazzo (B)

Testa del fontanile Castellazzo , tubo attivo

La testa presenta alcuni tini in cemento interrati, una decina di tubi a calandra, molti dei quali sono completamente occlusi e, saltuariamente, vi è un canale irriguo che immette acqua direttamente in testa. Nel fontanile è presente una popolazione ittica autoctona composta da cavedani, barbi, sanguinerole e spinarelli

INTERVENTI PREVISTI – Dal fondo della testa verrà eliminato lo strato di materiale organico accumulato negli anni e fatto lo spurgo dei tubi a calandra e di alcuni tini ancora presenti. Verrà bloccata l'immissione di acqua da parte del canale. L'asta si trova già in buone condizioni e pertanto non avrà bisogno di rilevanti interventi di miglioramento.

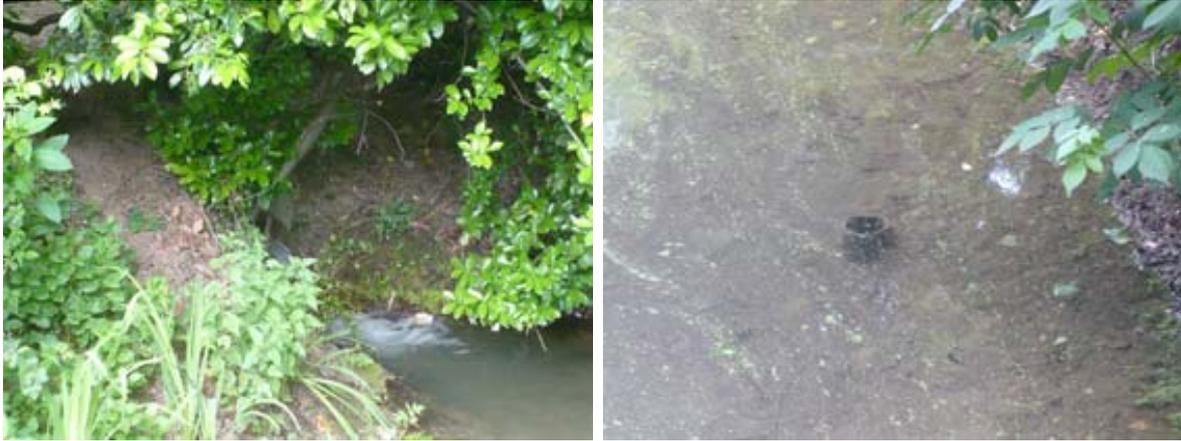
Testa del fontanile Castellazzo , immissione di acqua da un canale irriguo, tubo inattivo

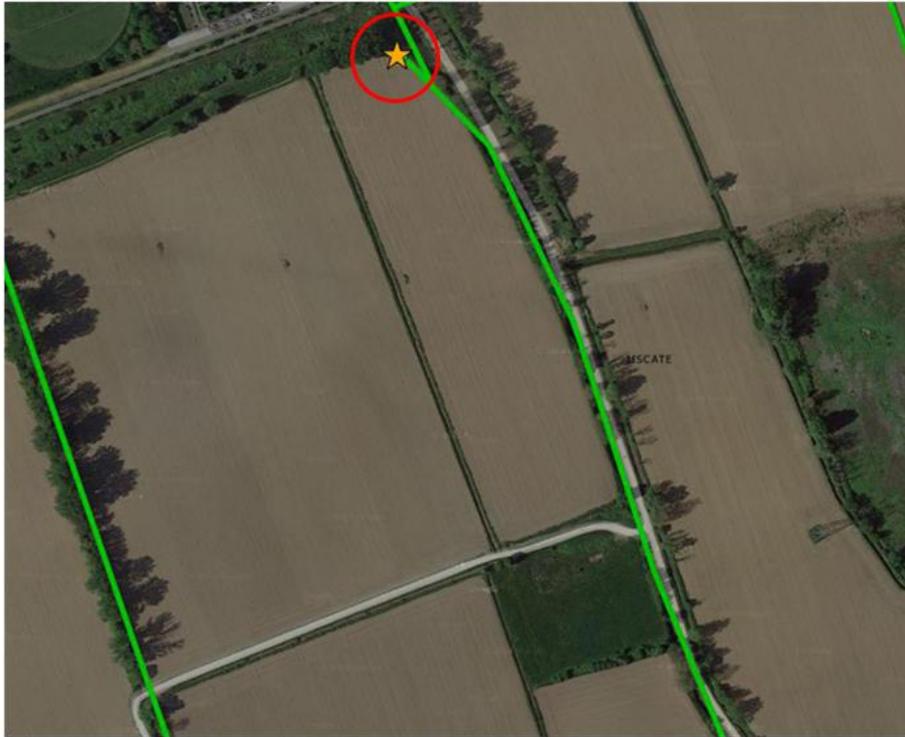
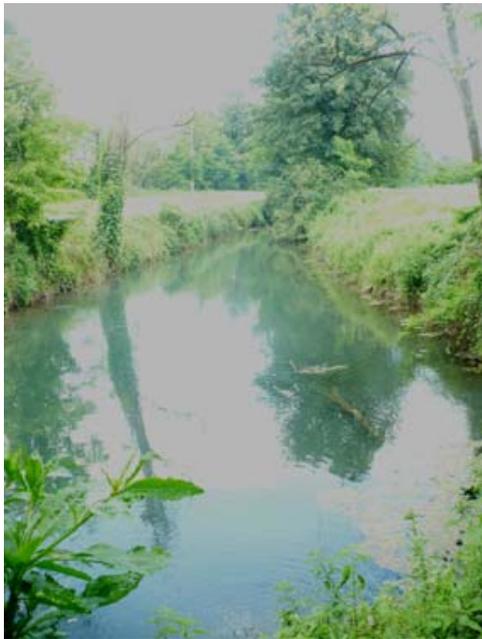
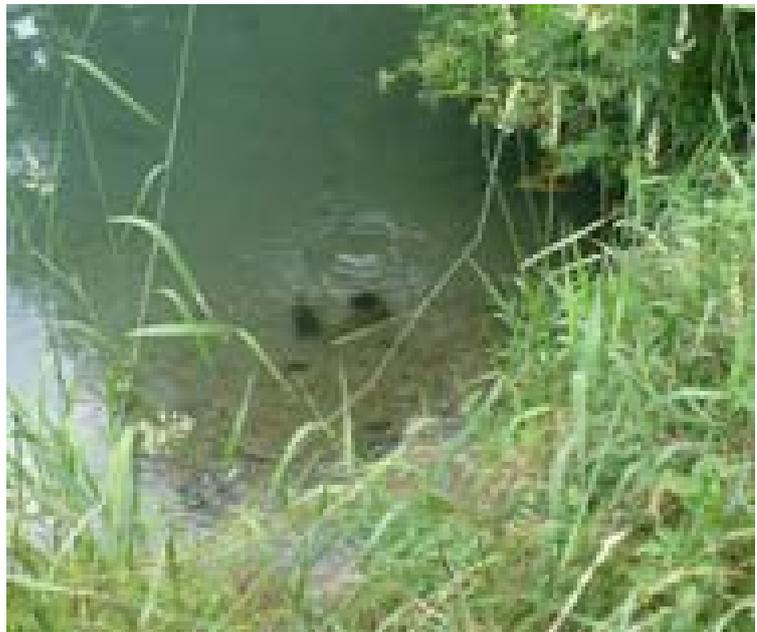
Fontanile Albanedo (C)

Testa del fontanile Albanedo, tubo a calandra attivo

La testa presenta una decina di tubi a calandra alcuni attivi, ma in buona parte completamente occlusi. L'asta è in buono stato, sebbene poco alberata.

INTERVENTI PREVISTI – – Dal fondo della testa verrà eliminato lo strato di materiale organico accumulato negli anni e verrà eseguito lo spurgo dei tubi a caladra e dei tini ancora presenti. Aumentando la portata ed intervenendo sullo sfioratore si ipotizza lo smantellamento della piccola diga, il che permetterà un maggiore deflusso delle acque ed un conseguente miglioramento dell'emersione delle acque freatiche a livello della testa.

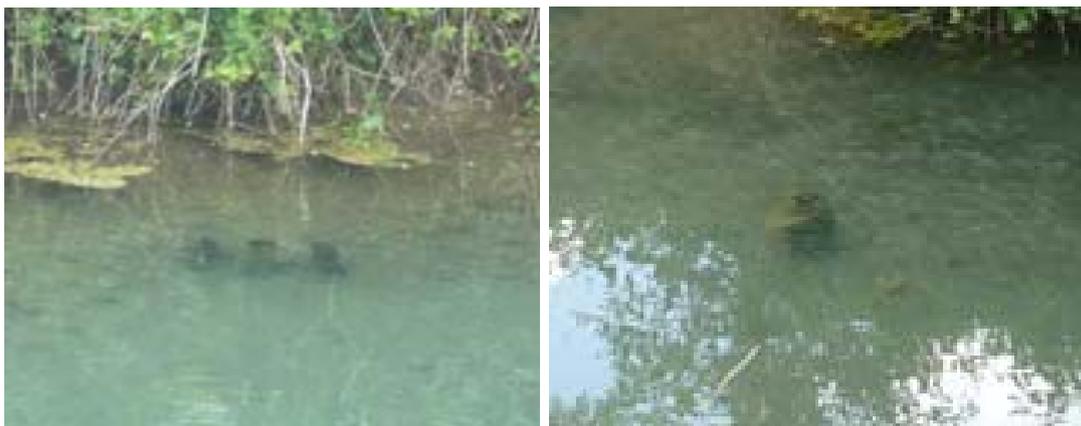
Testa del fontanile Albanedo, tubi a calandra inattivi
