Di.Fo.In.Fo

Connessione ecologica di fontanile in fontanile nell'est milanese

SCHEDE DI PROGETTO

Localizzazione e descrizione degli interventi

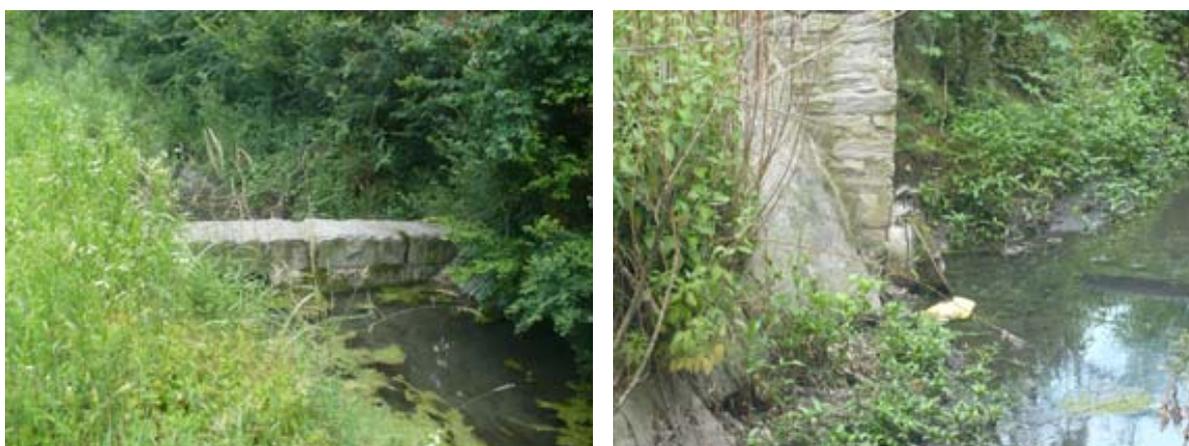
Lungo l'asta è stato inserito uno sfioratore del collettore fognario comunale, prima di questo è stata realizzata una specie di diga per evitare che il carico fognario rientri nella testa.

Presenta uno sfioratore del collettore fognario comunale. Tale manufatto interviene in caso di abbondanti piogge (soprattutto estive), rilasciando comunque parte della fogna all'interno della stessa asta. CAP Holding, gestore dell'impianto, ha già individuato le risorse necessarie alla riqualificazione dello sfioratore in questione. Saranno pertanto installati nuovi manufatti autopulenti, in grado di trattenere le componenti solide dei reflui fognari. Con queste opere non si avranno interferenze ecologiche evidenti dato che l'apporto di reflui diluiti, privi delle parti solide, verrà portata via facilmente in occasione dei grandi acquazzoni estivi, quando la portata complessiva diviene elevata. Qualche anno addietro il comune ha comunque creato una barriera che impedisce alla fognatura di risalire l'asta verso la testa. Nel fontanile è presente una consistente popolazione ittica autoctona composta da cavedani, barbi, sanguinerole e spinarelli

INTERVENTI PREVISTI – – Dal fondo della testa verrà eliminato lo strato di materiale organico accumulato negli anni e verrà eseguito lo spurgo dei tubi a caladra e dei tini ancora presenti. Aumentando la portata ed intervenendo sullo sfioratore si ipotizza lo smantellamento della piccola diga, il che permetterà un maggiore deflusso delle acque ed un conseguente miglioramento dell'emersione delle acque freatiche a livello della testa.
